ESTADO DE GOIÁS
PREFEITURA MUNICIPAL DE ÁGUA FRIA

NOTIFICAÇÃO TÉCNICA EXTRAJUDICIAL

Ref.: Manifestação de patologias no piso em granilite/granitina – Obra Academia da Saúde II – Município de Água Fria de Goiás – GO

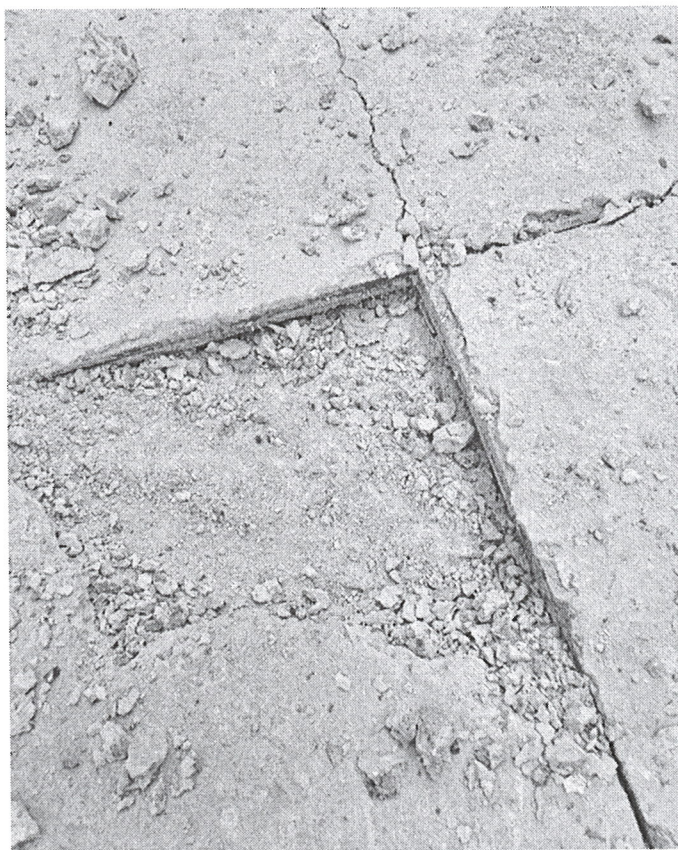
foto 01- Teste de arrancamento

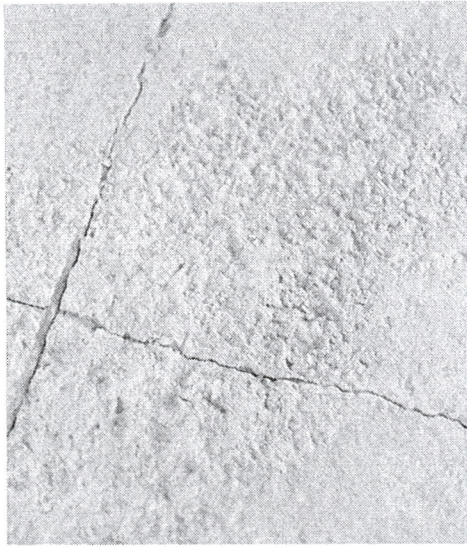
foto 02 - buracos no piso

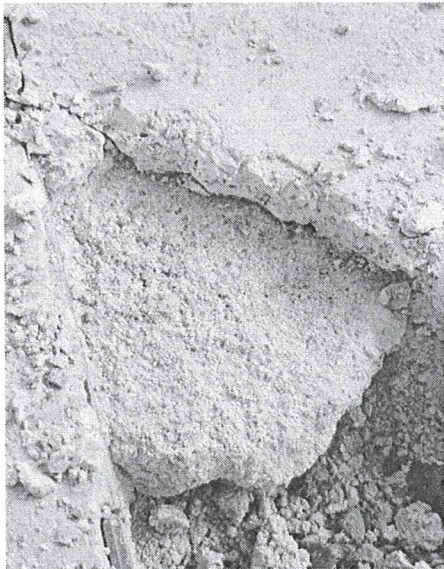
foto 03 - piso granitina e contrapiso.
